Raport
dotyczący wyjaśnień twierdzeń zawartych w materiałach
prasowych
z dnia 23.10.2023 r. w stacji Radio ZET
z dnia 03 listopada 2023 r.

2. Zespół został powołany celem wyjaśnienia twierdzeń zawartych w materiale prasowym opublikowanym 23.10.2023 r. przez Radio ZET dotyczącym stanu technicznego pojazdów eksploatowanych przez Koleje Śląskie sp. z o. o. i kwestii bezpieczeństwa pasażerów.

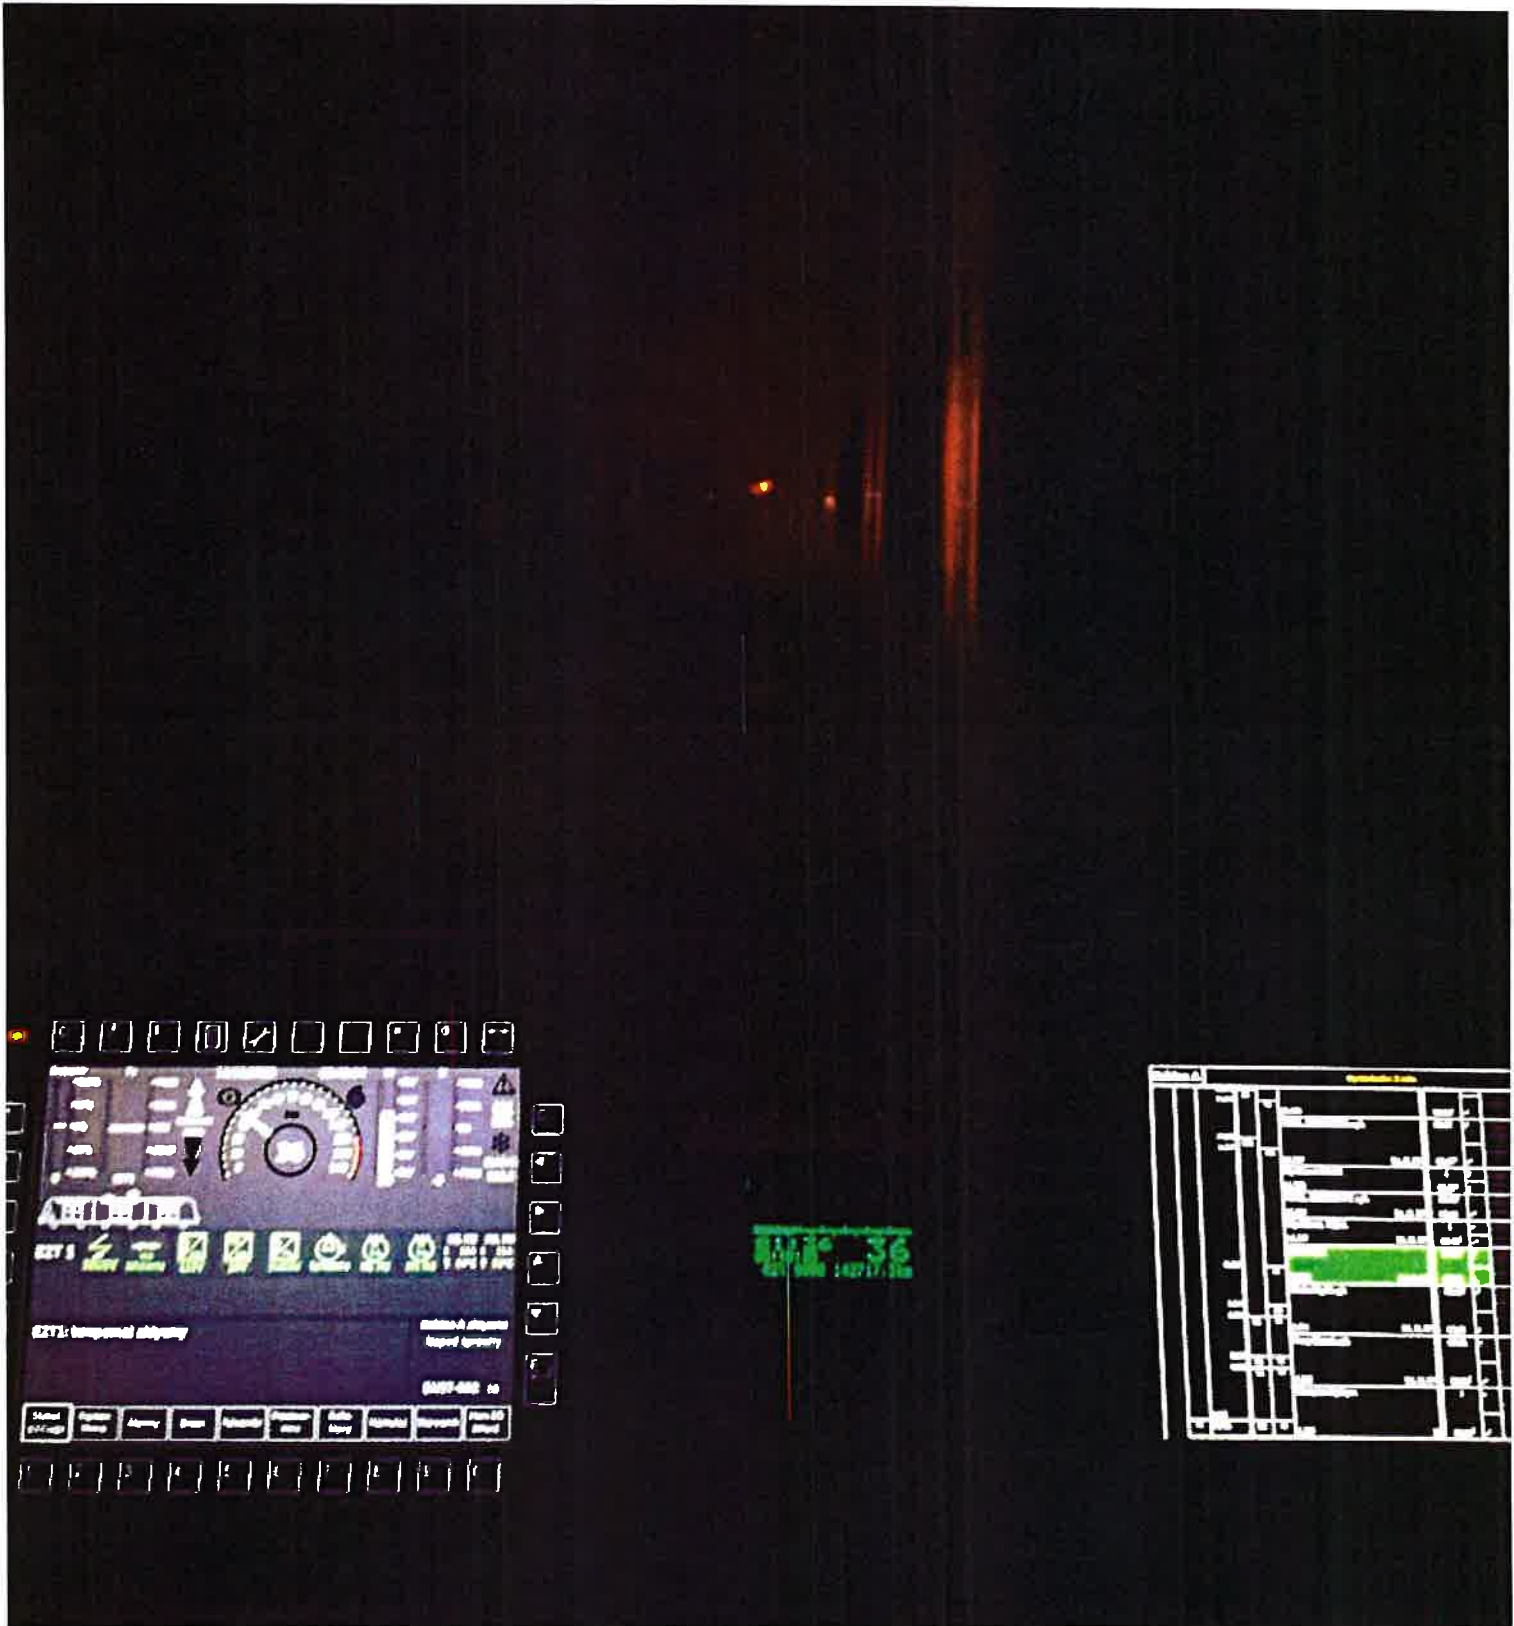
Załącznik nr 1 – fotografia nr 1 (FOTO 1)

- a. **FOTO 1 (załącznik nr 1)** – zdjęcie przedstawia widok z pulpitu EN57AKŚ-892 – zdjęcie wykonane najprawdopodobniej w dniu 11.11.2020 r., na pociągu 94252 relacji Katowice – Oświęcim. Zdjęcie mógł wykonać maszynista [REDACTED] (zgodnie z ewidencją prowadził w tym czasie ten pojazd). Zdjęcie pojawia się w Protokole 01/2022 z Komisji BHP jako załącznik nr 2. Nie można jednak stwierdzić jaka pozycja świateł była ustawiona.
- b. **FOTO-2 (załącznik nr 2)** – zdjęcie przedstawia widok z kabiny EN57-SPOT – zdjęcie pojawia się również w protokole 01/2022 z Komisji BHP jako załącznik nr 1. Pojazdy EN57-SPOT były dzierżawione w 2020 roku i obecnie nie są eksploatowane w Kolejach Śląskich. Nie jest znany moment wykonania zdjęcia, mogło być one wykonane podczas regulacji ustawienia reflektorów w trakcie przeglądu w hali naprawczej.

1) **W zakresie zarzutów dotyczących niewłaściwego oświetlenia:** Wszystkie pojazdy wyposażone w reflektory halogenowe zostały przebadane zgodnie z obowiązującymi normami na etapie produkcji tychże pojazdów i dopuszczone przez Prezesa Urzędu Transportu Kolejowego do eksploatacji, co poświadczają aktualne „Świadectwa dopuszczenia”:

Ponadto, zgodnie z Dokumentacją Systemu Utrzymania, na określonych poziomach utrzymania dokonywana jest regulacja reflektorów. Pojazdy kolejowe z takimi samymi reflektorami są eksploatowane również u innych Przewoźników kolejowych w Polsce. W momencie, gdy w spółce pojawiły się fabrycznie nowe pojazdy ELF2 (21 szt.) maszyniści zaczęli zauważać różnicę między pojazdami starszymi, wyposażonymi w reflektory halogenowe, względem pojazdów ELF2 wyposażonych w reflektory w technologii LED. Analizując zapisy zgłoszeń w RailFix oraz książek pokładowych można postawić wniosek, iż tylko wybrana, mała grupa maszynistów, z maszynistą XXXXXXXXXX na czele, podnosiła problem określając oświetlenie halogenowe mianem „karygodne”. Pozostali maszyniści nie negowali różnych technologii oświetlenia w pojazdach spółki. Podobna sytuacja występuje w przemyśle motoryzacyjnym, gdzie część pojazdów porusza się z reflektorami halogenowymi, część z reflektorami ksenonowymi, a najnowszą technologią stosowaną w oświetleniu jest technologia LED. Różnice pomiędzy poszczególnymi technologiami oświetlenia są zauważalne, jednak nie powoduje to uznania pojazdów ze starszą technologią jako zagrażających bezpieczeństwu lub wymagających natychmiastowego ich wycofania z eksploatacji. Oczywistym jest, że oświetlenie w technologii LED jest wydajniejsze i bardziej efektywne od innych rodzajów technologii stosowanych wcześniej. Należy mieć jednak na uwadze, że oświetlenie w technologii LED w kolejnictwie pojawiło się relatywnie niedawno, natomiast cykl życia pojazdu kolejowego obejmuje zazwyczaj kilkadziesiąt lat. Oznacza to, że w dalszym ciągu (oraz przez wiele lat w przyszłości) w eksploatacji obecne będą pojazdy wyposażone w technologie mniej skuteczne niż LED. Pojazdów tego typu użytkowanych w Polsce są setki i Koleje Śląskie nie są wyjątkiem w tym zakresie. Kluczowy jest oczywiście fakt, że jakkolwiek oświetlenie w technologii LED jest wygodniejsze dla maszynisty, zapewniając lepszą widoczność w porze nocnej, to inne technologie stosowane w latach wcześniejszych, w dalszym ciągu są traktowane jako spełniające wszystkie wymogi prawne, niezbędne do bezpiecznej eksploatacji. Innymi słowy, pojazdy posiadające mniej efektywne światła (w tym przypadku halogenowe) są dopuszczone, zgodne z prawem i eksploatowane na dokładnie tych samych zasadach, co ich nowocześniejsze odpowiedniki. Nie można więc ulegać presji (w tym wypadku kilku rzekomych maszynistów spółki), mającej na celu wymianę wszystkich pojazdów na nowoczesne. Jakkolwiek spółka również jest zainteresowana zakupem i użytkowaniem jak najnowocześniejszych pojazdów, ma jednak świadomość, że tego typu żądania są odrealnione i niemożliwe do spełnienia. Zwrócić należy uwagę, iż przywołana w artykule liczba pojazdów – 33 szt. pokrywa się z liczbą pojazdów użytkowanych w spółce, które

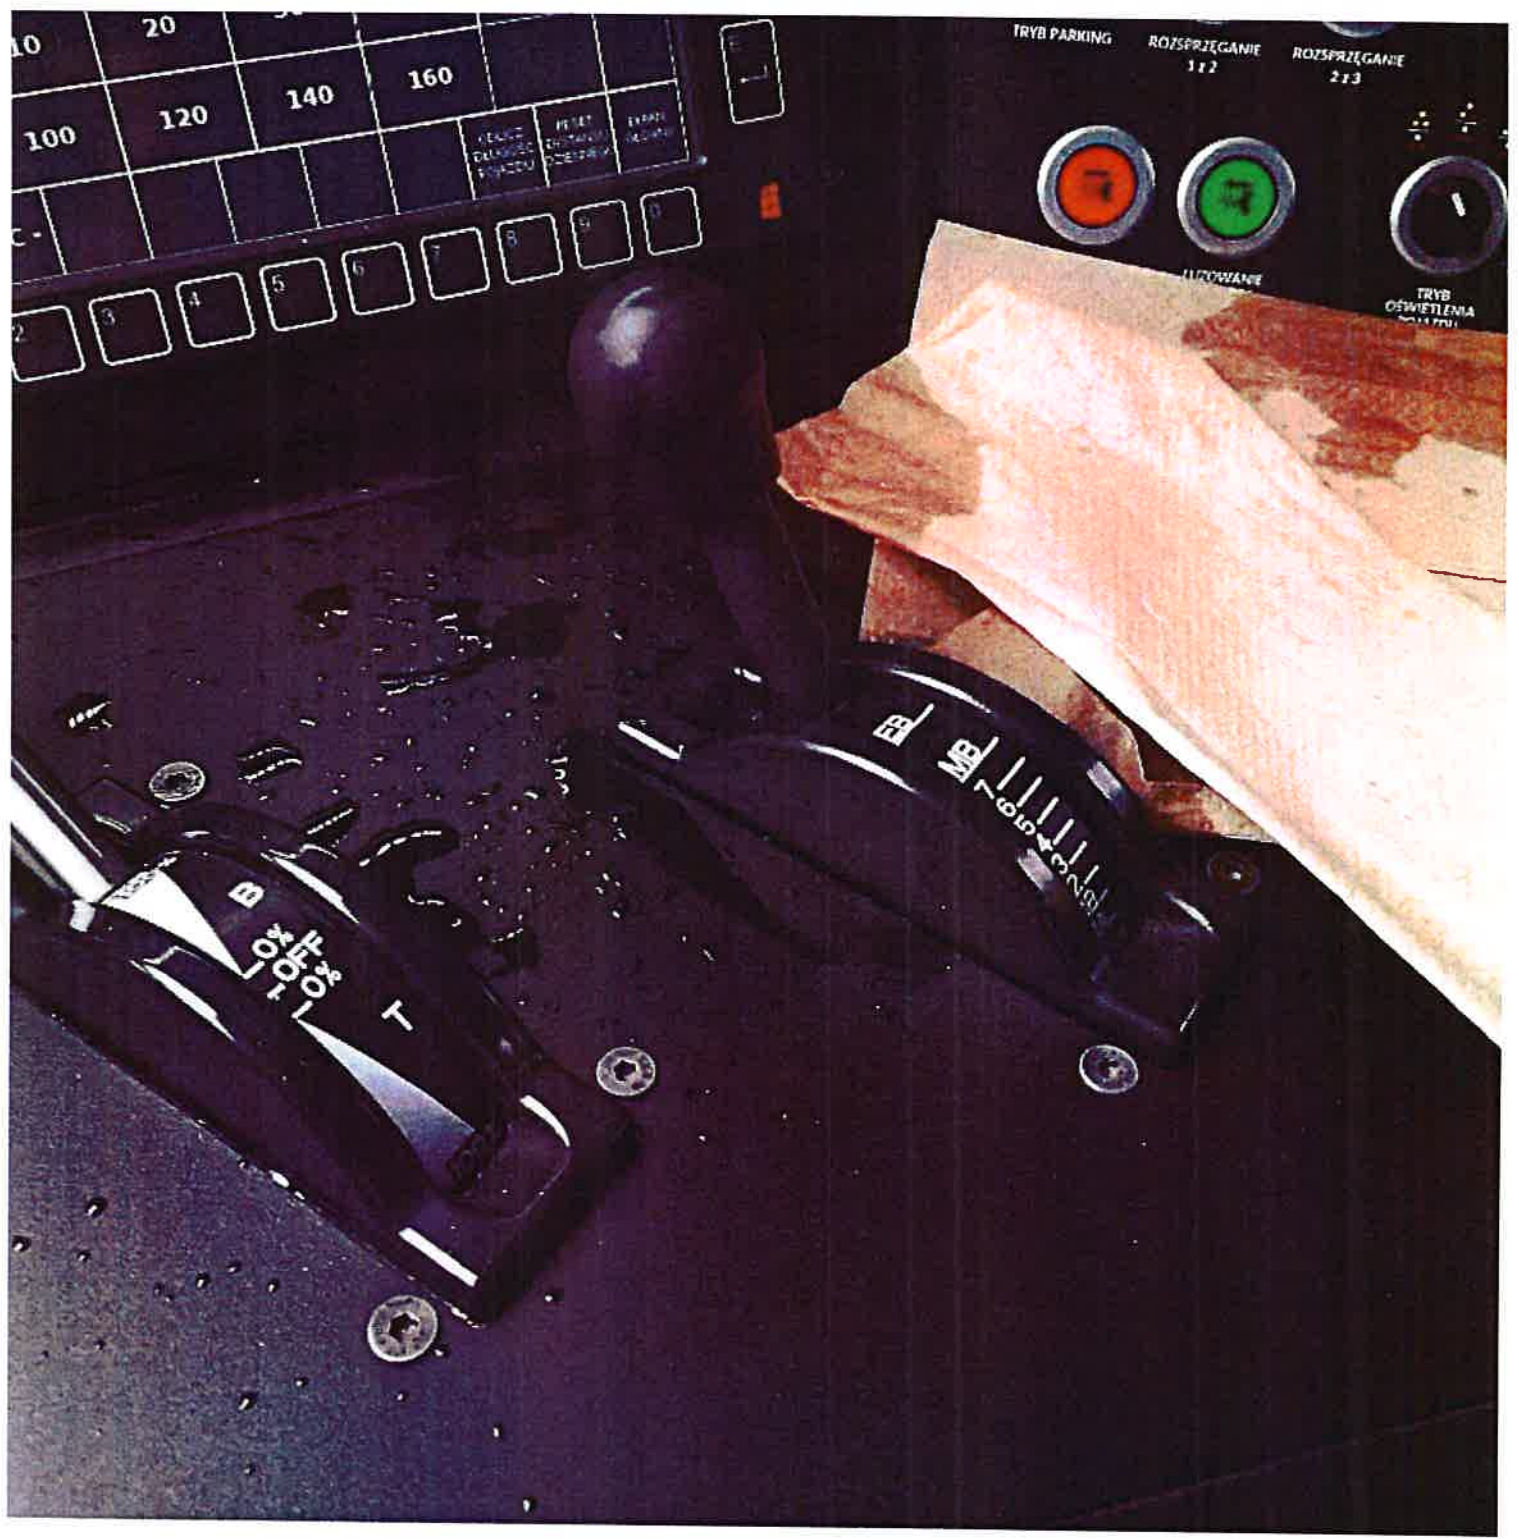
Załącznik nr 3 – fotografia nr 3 (FOTO 3)

- c. **FOTO-3 (załącznik nr 3)** – zdjęcie przedstawia widok na pulpit pojazdu 22WEd – 002. Zdjęcie pojawia się również w Protokole 01/2022 jako załącznik nr 15. Zdjęcie przedstawia pulpit polany wodą. Na podstawie dokumentacji naprawczej stwierdza się, że usterka związana z przedostającą się wodą do kabiny maszynisty miała miejsce dnia 30.08.2021 r. (zgłoszenie maszynisty [REDAKTED] obsługującego pojazd). W tym samym dniu zostało wystosowane zgłoszenie reklamacyjne do gwaranta pojazdu tj. PESA Bydgoszcz S.A. Na podstawie protokołu reklamacyjnego można stwierdzić, że usterka ta została usunięta dnia 02.09.2021 r. Powodem występowania nieprawidłowości była nieszczelność na połączeniu szyby wyświetlacza czołowego systemu informacji pasażerskiej z pudłem pojazdu (załącznik nr 4 – protokół reklamacyjny/zamknięcia).

- 4) **W zakresie zarzutów dotyczących przeciekającej wody:** Budowa pojazdów trakcyjnych (w tym również eksploatowanych przez Koleje Śląskie) wymaga zastosowania tzw. połączeń elastycznych, łączących ze sobą poszczególne elementy poszycia pojazdów, okien, reflektorów, szyb tablic kierunkowych itd. Charakterystyczną cechą przedmiotowych połączeń jest możliwość występowania rozszczelnień wskutek m.in. panujących warunków atmosferycznych oraz czynników eksploatacyjnych, np. drgania, naprężenia. Ponadto wszelkie elementy i podzespoły zabudowane na dachach taboru kolejowego przytwierdzone są do konstrukcji pojazdu, co stanowi kolejną możliwość występowania nieszczelności poszycia pojazdu. W przypadku stwierdzenia na taborze eksploatowanym przez Koleje Śląskie jakiegokolwiek nieprawidłowości dotyczącej przedostawania się wody do wnętrza pojazdu podejmowane są stosowne działania naprawcze. W trakcie napraw poziomu P4 i P5 podczas których demontowane są urządzenia z pojazdu oraz

przy fizycznym rozłączaniu poszczególnych członów pojazdu, każdorazowo wykonywana jest próba szczelności na deszczowni w celu sprawdzenia poprawności połączeń elastycznych i wyeliminowania potencjalnych przecieków wody w eksploatacji.

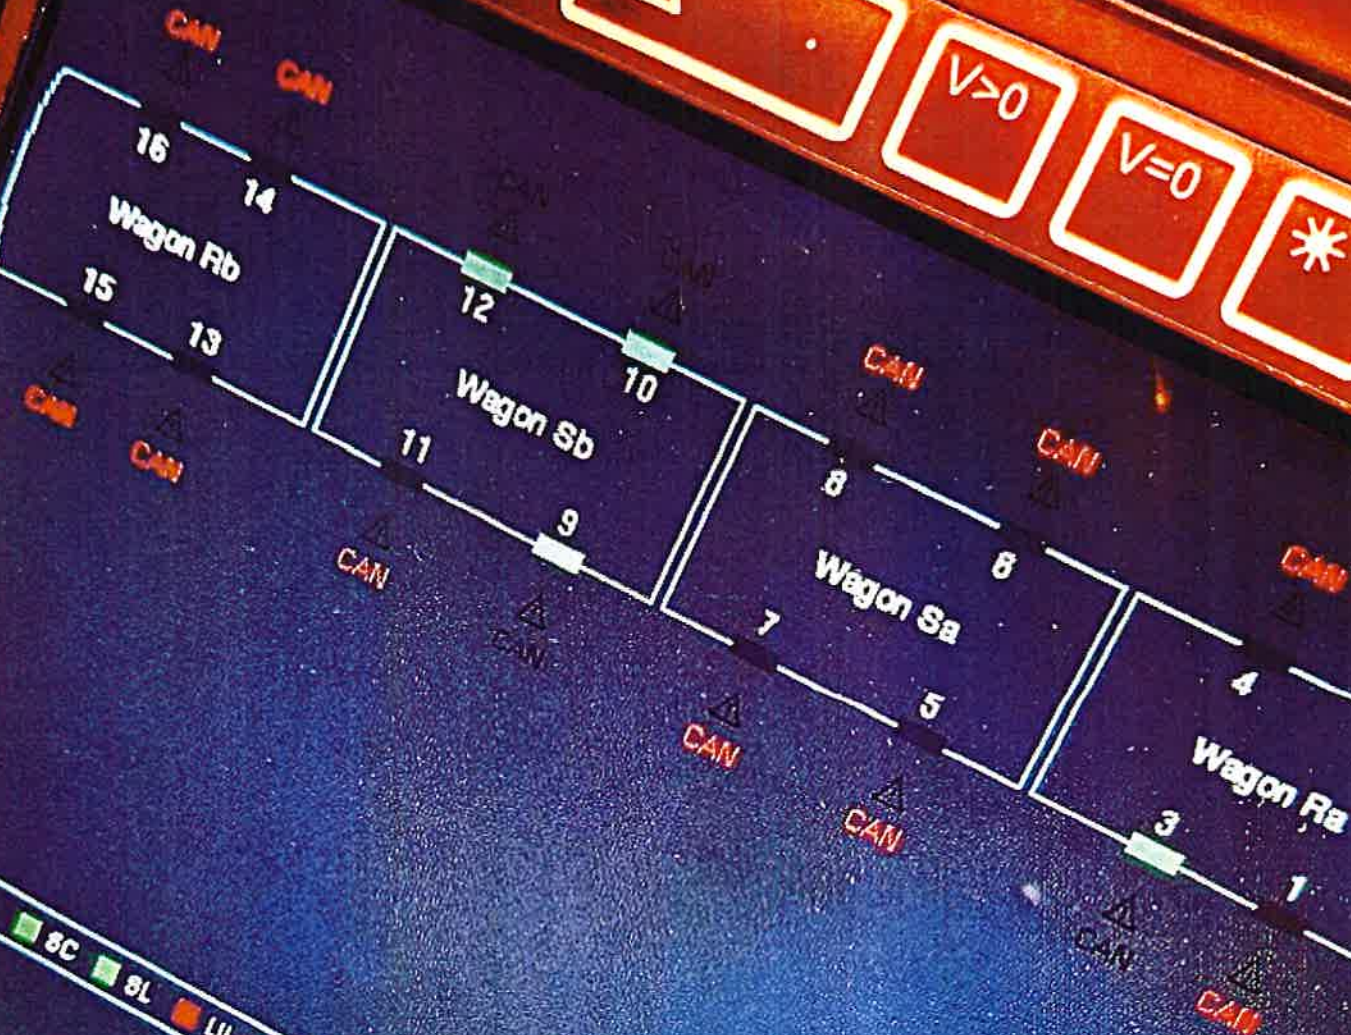
Załącznik nr 5 – fotografia nr 4 (FOTO 4)

- d. **FOTO-4 (załącznik nr 5)** – zdjęcie przedstawia widok na pulpit pojazdu EN71AKŚ - takie samo zdjęcie pojawia się również w Protokole 02/2022 jako załącznik 1. Zdjęcie ujmuje widok monitora diagnostycznego przedstawiającego stan statusu drzwi na poszczególnych członach pojazdu. Należy zaznaczyć, że informacja podana na monitorze wskazuje, iż drzwi straciły komunikację z terminalem maszynisty po magistrali CAN, a taki stan można osiągnąć poprzez wyłączenie bezpieczników poszczególnych drzwi. Mimo braku komunikacji z terminalem w obrębie drzwi (CAN) układ drzwi w obrębie poszczególnych napędów pozostaje sprawny z wykorzystaniem sygnałów elektrycznych (zielona pętla).

- 5) **W odniesieniu do zdjęcia terminala diagnostycznego z uwidocznionym błędem sieci CAN i formułowanych na tej podstawie wniosków o zagrożeniu dla pasażerów oraz niemożliwości zatrzymania pociągu w przypadku otwarcia drzwi:** na wstępie należy wyjaśnić, iż systemy bezpieczeństwa nie są tworzone w oparciu o magistrale komunikacyjne (w tym przypadku magistralę CAN), w których mogą występować błędy w komunikacji między urządzeniami (co potencjalnie zostało zaprezentowane między innymi na zdjęciu z artykułu), tylko o fizyczne zabezpieczenia połączone w tzn. „zieloną pętlę”. Wystąpienie zdarzenia w postaci niedomknięcia drzwi, uszkodzenie fizycznego czujnika odpowiedzialnego za kontrolę położenia drzwi, zablokowanie drzwi przez osobę lub przedmiot powoduje brak możliwości zamknięcia się obwodu elektrycznego „zielonej pętli” i blokadę napędu, powodującą brak możliwości normalnej eksploatacji pojazdu. Dodatkowo systemy drzwiowe wyposażone są w blokadę możliwości otwarcia drzwi w trakcie jazdy, nawet w trybie awaryjnym- poprzez rączkę awaryjnego otwarcia drzwi. Gdy pojazd zaczyna ruszać i system kontroli drzwi otrzymuje informację z prędkościomierza, że pojazd osiągnął prędkość powyżej 5km/h następuje blokada mechanizmów pozwalających na otwarcie drzwi. System drzwi jest w taki sposób zabezpieczony, że nawet gdyby doszło do usterki blokady drzwi to jakakolwiek zmiana położenia drzwi spowodowałaby zerwanie (rozłączenie) obwodu „zielonej pętli” i blokadę możliwości normalnej eksploatacji pojazdu. Ponadto na pulpicie sterowniczym zamontowane są odpowiednie przyciski podświetlane, sygnalizujące stan otwarcia lub zamknięcia drzwi automatycznych, na podstawie których maszynista może ocenić stan drzwi. Biorąc pod uwagę wyżej opisany sposób zabezpieczenia drzwi pasażerskich w pojazdach, niemożliwa jest sytuacja, w której maszynista musiałby kontrolować i reagować na swobodne otwieranie drzwi w trakcie jazdy, co pozwala uznać przywołane w artykule tezy jako bezpodstawne i fałszywe.

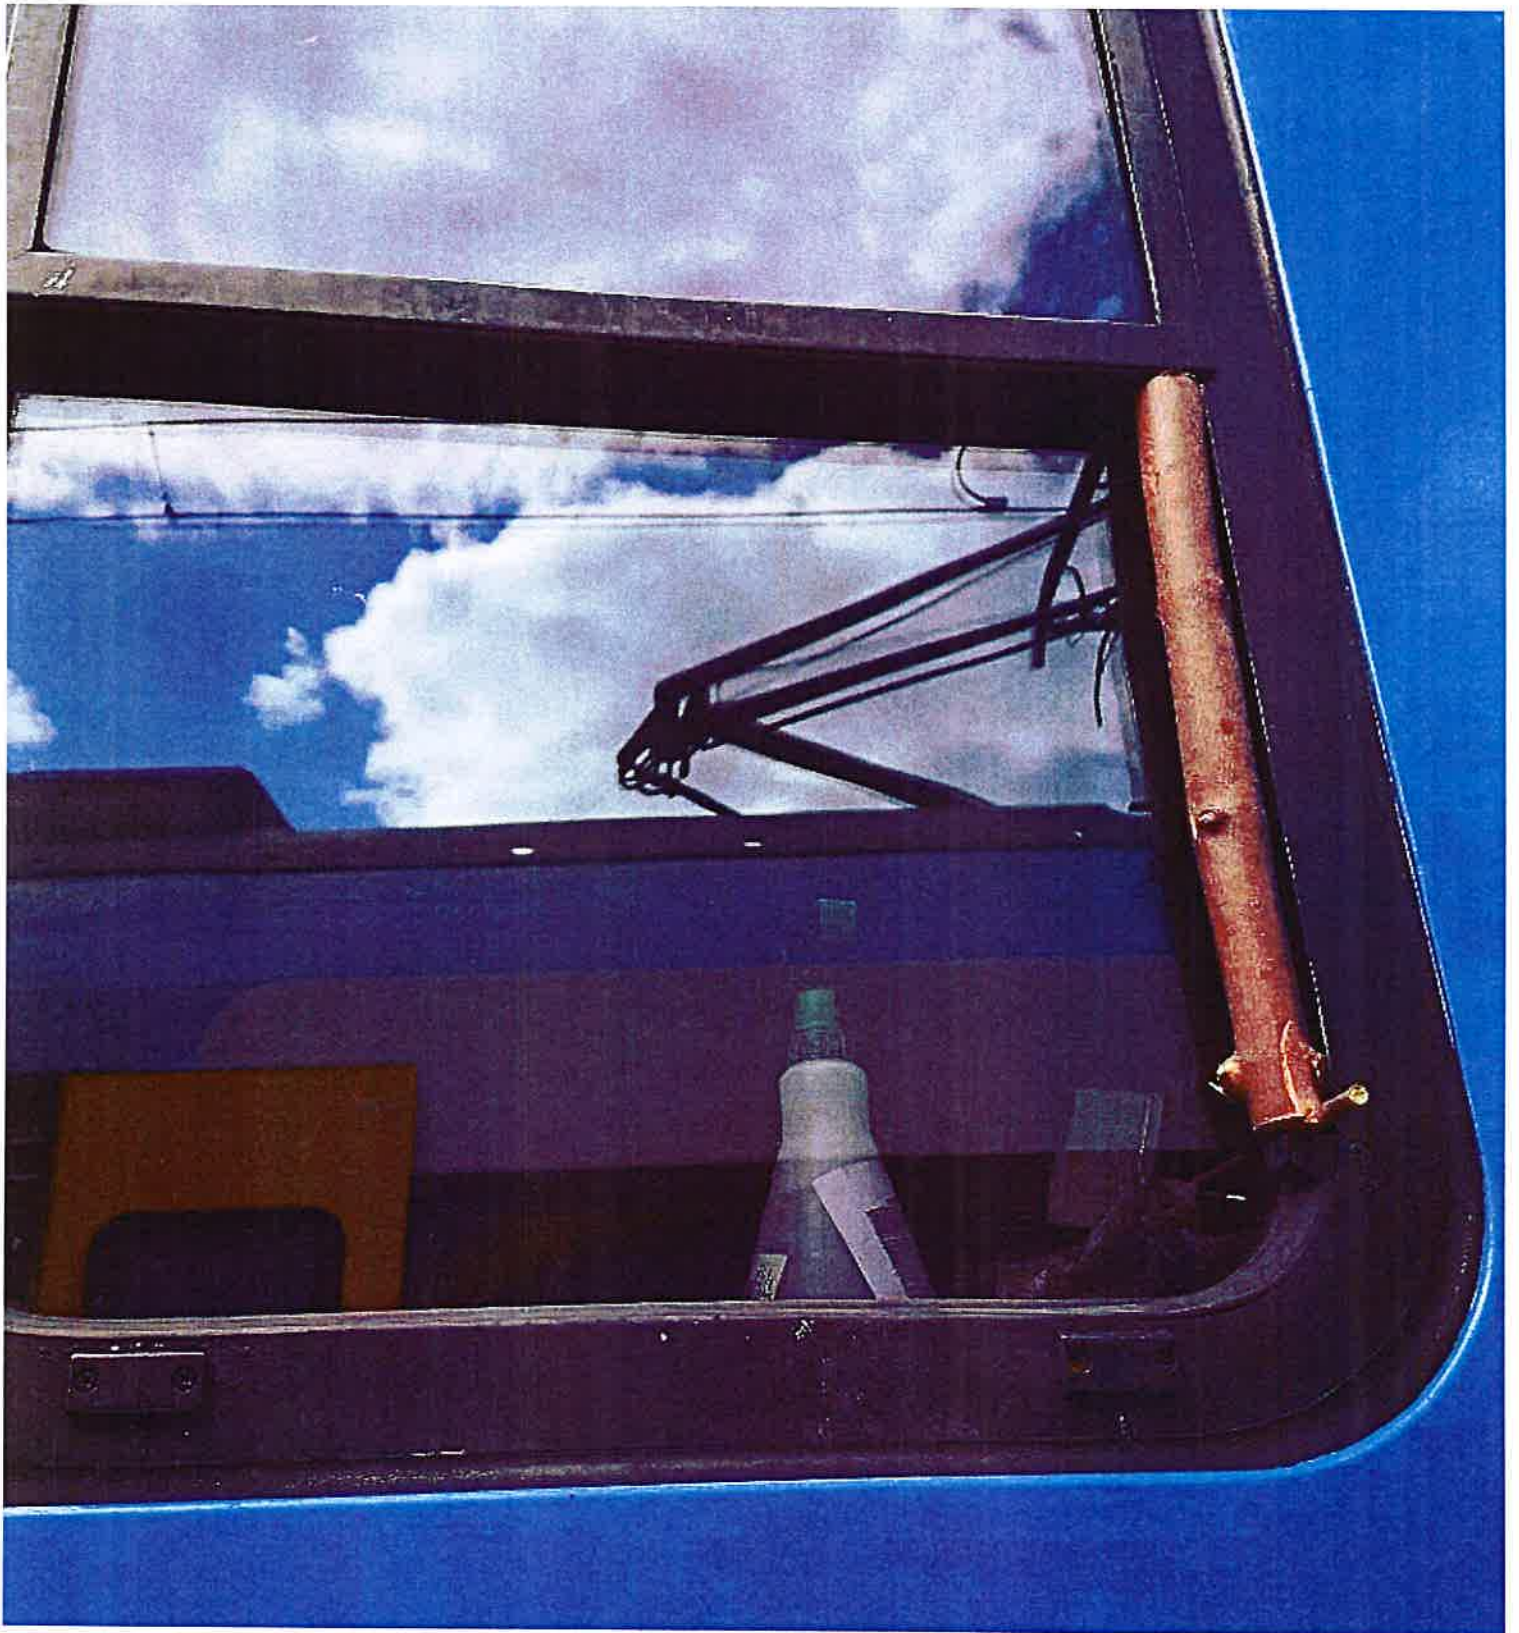
Załącznik nr 6 – fotografia nr 5 (FOTO 5)

- e. **FOTO-5 (załącznik nr 6)** – zdjęcie przedstawia widok na okno w kabinie maszynisty pojazdu EN75 – takie samo zdjęcie pojawia się również w Protokole 01/2022 jako załącznik 12. Należy zaznaczyć, że zdjęcie wskazuje okno, które nie jest oknem tzw. „szybkiej ucieczki” – okno takie znajduje się po drugiej stronie kabiny maszynisty. Można przypuszczać, że okno przedstawione na zdjęciu zabezpieczone jest celowo (na potrzeby wykonania zdjęcia), ponieważ żaden ze świadomych zagrożenia pracowników spółki nie zabezpieczyłby okna od strony zewnętrznej pojazdu.

- 6) **W zakresie zarzutów dotyczących nie działających mechanizmów okien:** przytoczony w artykule przykład niesprawnego okna w kabinie maszynisty dotyczy pojazdu serii EN75-003. Należy zaznaczyć, że opisywane okno w rzeczywistości, zgodnie z dokumentacją producenta pojazdu, nie jest oknem uciezkowym/awaryjnym, tj. nie stanowi drogi ucieczki dla maszynisty obsługującego pojazd w przypadku powstania zagrożenia. Oknem awaryjnym, w przypadku przedmiotowego pojazdu, jest okno znajdujące się po drugiej stronie kabiny maszynisty. Naprawę okna wykonano poprzez wymianę mechanicznie uszkodzonej klamki. W związku z tym, że w perspektywie czasu usterka okna wystąpiła ponownie, konieczne było pozyskanie oferty na zakup kompletnego okna od producenta pojazdu, a po zrealizowaniu zapotrzebowania, wykonanie jego wymiany, co w konsekwencji doprowadziło do definitywnego wyeliminowania nieprawidłowości.

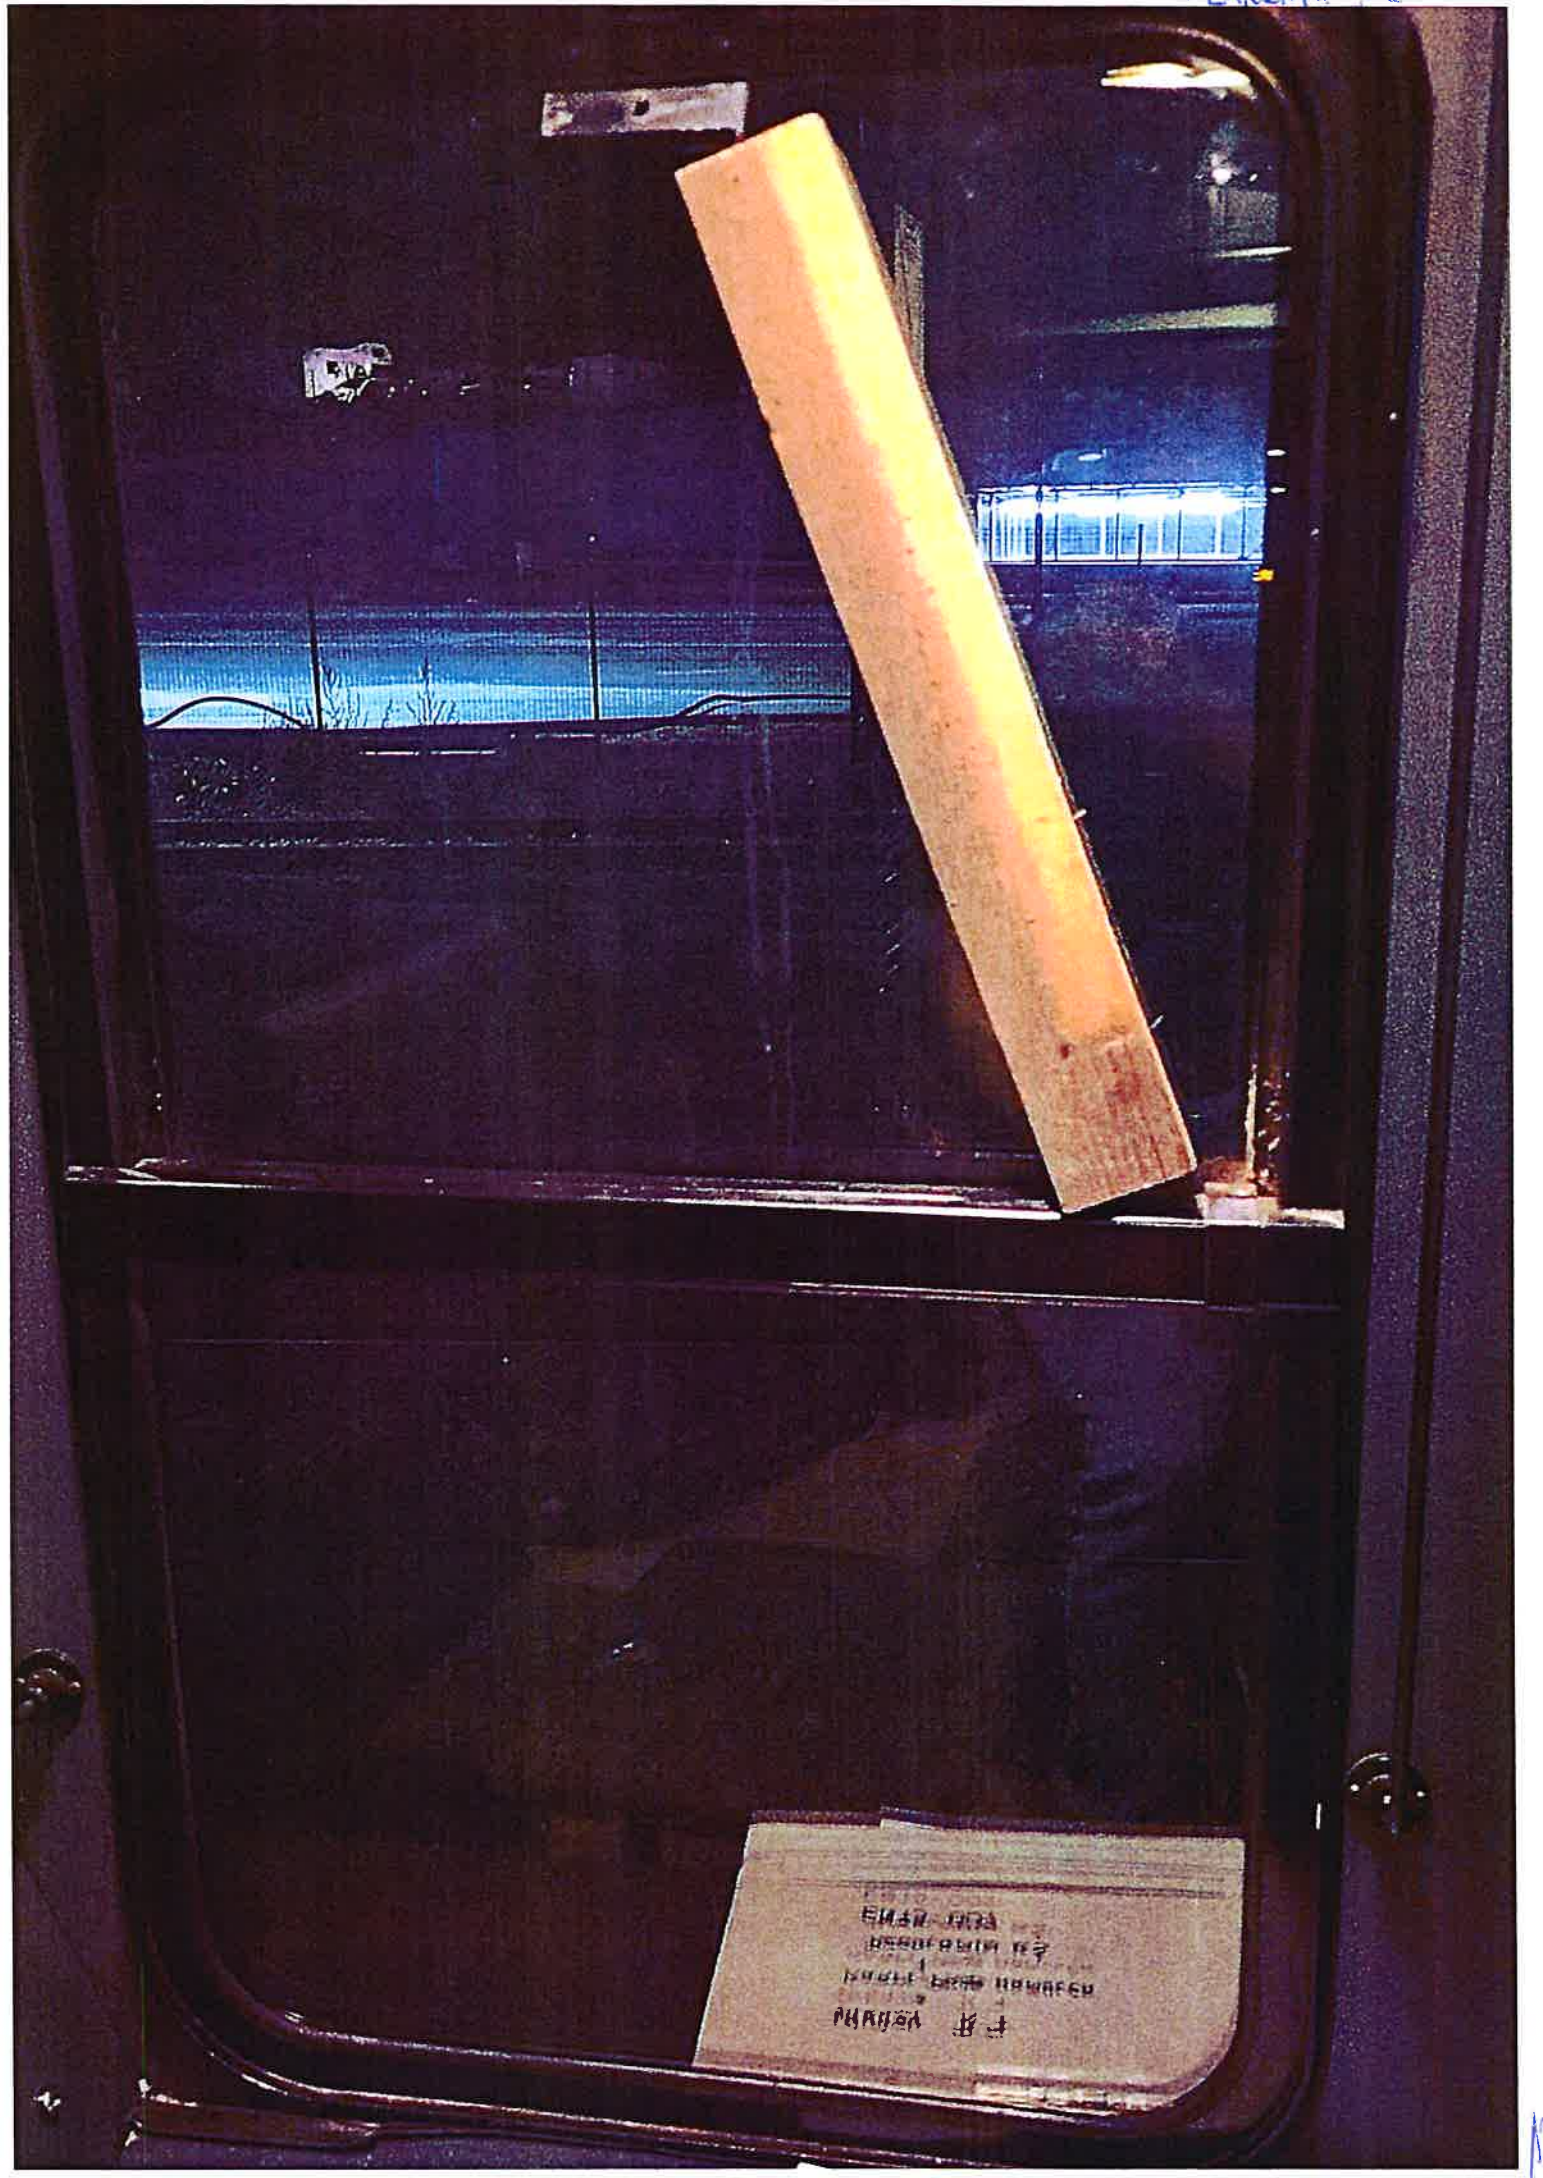
Załącznik nr 7 – fotografia nr 6 (FOTO 6)

- f. **FOTO-6 (załącznik nr 7)** – zdjęcie przedstawia widok na okno w kabinie maszynisty pojazdu EN75. Można domniemywać, że jest to, to samo okno od wewnątrz pojazdu, co zdjęcie FOTO-5.
